OFICINA DE CONTROL INTERNO

Informe de auditoría interna sobre el cumplimiento de requisitos mínimos de la Resolución 0312 de 2019 "Por la cual se definen los Estándares Mínimos del Sistema de Gestión de Seguridad y Salud en el Trabajo SG-SST" y los requisitos de la Norma Técnica Colombiana NTC 6047 de 2013 sobre accesibilidad al medio físico.

AÑO	AUDITORÍA, No.	PROCESO, PROCEDIMIENTO O ACTIVIDAD	ÁREA RESPONSABLE
2024		Informe de auditoría sobre el cumplimiento de requisitos mínimos de la Resolución 0312 de 2019 "Por la cual se definen los Estándares Mínimos del Sistema de Gestión de Seguridad y Salud en el Trabajo SG-SST y los requisitos de la Norma Técnica Colombiana NTC 6047 de 2013 sobre accesibilidad al medio físico	Dirección Administrativa y Financiera Secretaría General

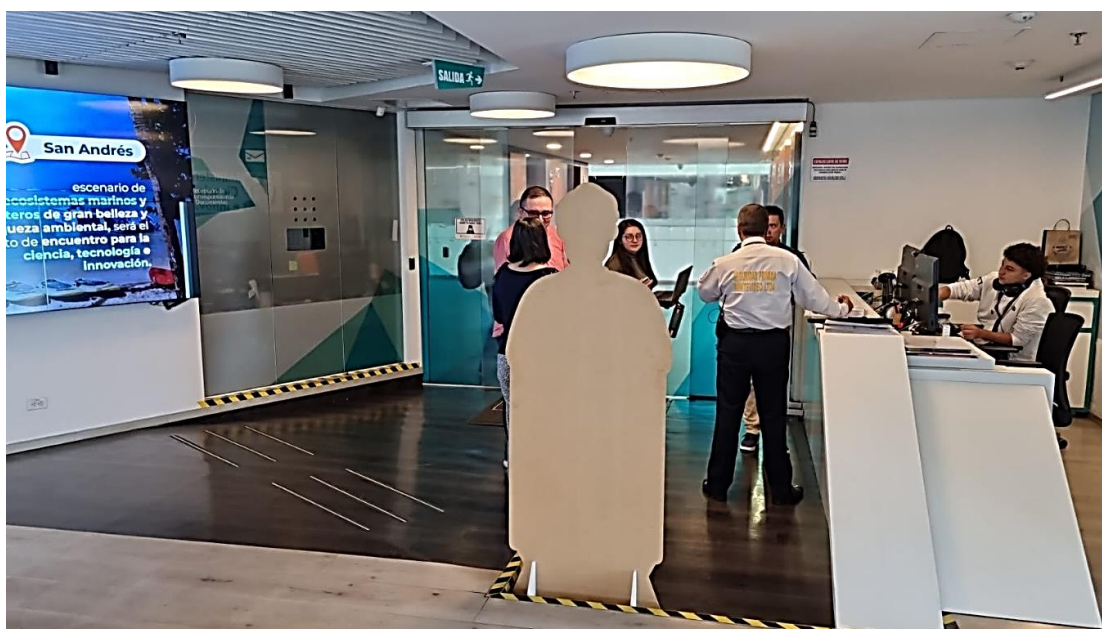
Ilustración 8. Zonas de registro y recepción de correspondencia y documentos

En el 2º piso de la entidad existe un módulo para el registro, pero no existe módulo de atención de pie o módulo de atención sentado para la primera interacción con el ciudadano o visitante.

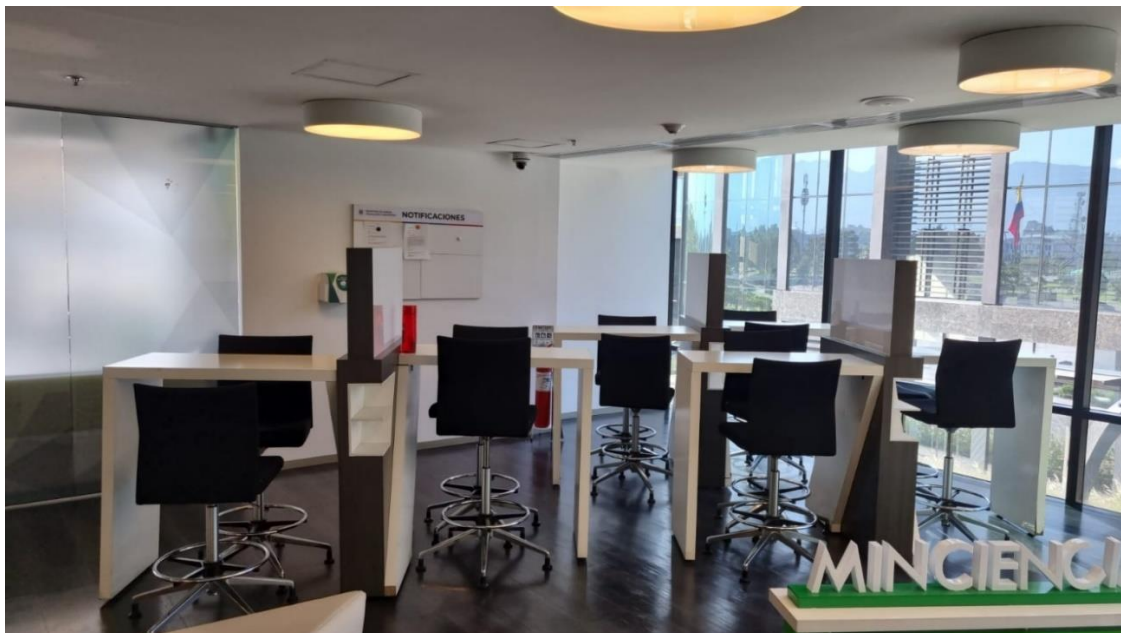
Ilustración 9. Zona de espera, coworking y buzón de sugerencias

El buzón de sugerencias está ubicado en un espacio que no facilita su visibilización y acceso, toda vez que no está próximo a la ubicación de las personas que tienen el primer contacto con el ciudadano o visitante (registro y radicación).

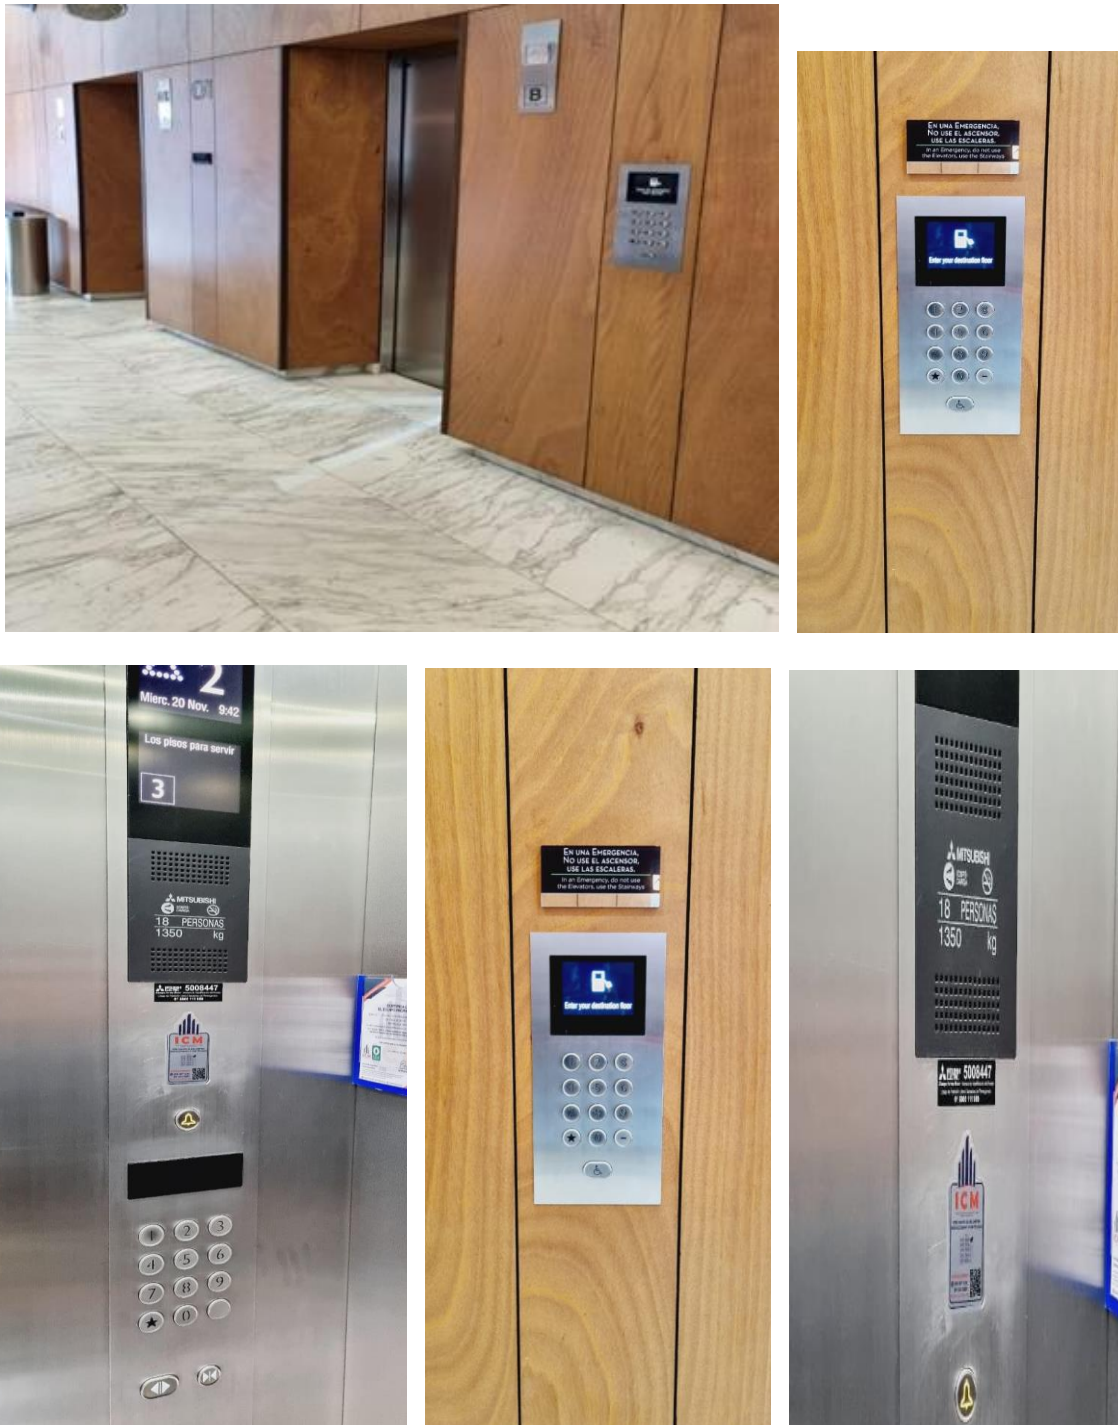
Ilustración 20. Ascensores con ingreso desde la zona de recepción para los Pisos 2 al 6 del Ministerio

CRITERIO / MARCO LEGAL	RESULTADOS DE LA VERIFICACIÓN
NTC 6047 DE 2013 Numeral 13 ASCENSORES	<p>SITUACIÓN IDENTIFICADA: El Ministerio de Ciencia, Tecnología e Innovación tiene acceso desde el lobby o recepción del Edificio T7-T8, Ciudad Empresarial Sarmiento Angulo, en donde se registra y recibe una tarjeta de acceso de visitante para que se dirija al piso 2º, lugar en el que se ubica el punto de atención al ciudadano en el que deberá registrarse y podrá recibir atención para radicar correspondencia y/o gestionar sus solicitudes y peticiones.</p> <p>Durante el desarrollo de la auditoría se procedió a realizar prueba de recorrido para la inspección física que permitiera verificar la implementación de la Norma Técnica Colombiana NTC 6047, numeral 13, relacionado con los ASCENSORES. La inspección permitió identificar cómo funcionan y su estado.</p> <p>RESULTADOS DE LA INSPECCIÓN: Tanto el visitante que ingresa por la zona peatonal como el visitante que ingresa por el parqueadero previa autorización de acceso para el uso de los parqueaderos de la Entidad se moviliza a través de ascensores.</p> <p>Se encuentran cinco (5) ascensores identificados con las letras A, B, C, D y E, de los cuales cuatro (4) están disponibles para el servicio vertical de pasajeros que se movilizan entre los pisos de la torre 8 en la que está ubicado el Ministerio de marca Mitsubishi.</p> <p>Los ascensores se accionan desde afuera, existe ascensor con señalización que indica que tiene espacio para personas que se movilizan en silla de ruedas.</p> <p>Los tableros internos de los ascensores tienen un dispositivo de alarma que se puede accionar en caso de emergencia y se comunica con el administrador del edificio para el rescate de las personas que se movilizan en el momento del evento.</p> <p>Los tableros externos de los ascensores que se desplazan dentro de los pisos de acceso al Ministerio tienen teclado para accionar el piso al cual se dirige la persona que se moviliza en él.</p> <p>Los tableros internos de los ascensores que van al sótano tienen un tablero con letras táctiles dispuestas en relieve que facilita la movilización de personas con discapacidad visual.</p> <p>Los ascensores tienen información sobre el aforo y peso permitido, encontrándose que para los cinco (5) ascensores identificados con las letras A, B, C, D y E, corresponde a (18) el número máximo de personas y el peso máximo en kilogramos es de (1350 Kg). De estos cinco (5) ascensores, cuatro (4) se encuentran habilitados permanentemente.</p> <p>Los dos (2) ascensores que van para el sótano tiene permitido máximo (11) personas y el peso máximo en kilogramos es de (825 Kg).</p>

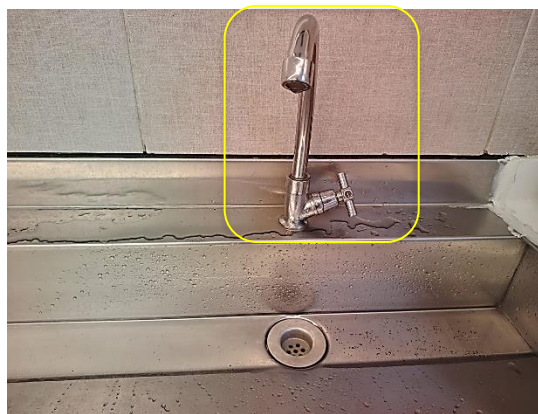
ÍTEM DEL ESTÁNDAR	RESULTADOS DE LA VERIFICACIÓN
3.1.8 Agua potable, servicios sanitarios y disposición de basuras	<p>SITUACIÓN IDENTIFICADA: El Ministerio de Ciencia, Tecnología e Innovación, cuenta con un suministro permanente de agua potable, servicios sanitarios y mecanismos para disponer excretas y basuras.</p> <p>Mediante prueba de recorrido se observó la existencia de un desperdicio de agua debido al goteo en la llave del lavaplatos de la cafetería en el piso 4, situación que afecta el objetivo del programa de ahorro y uso eficiente del agua e indica la necesidad de mantenimiento correctivo para prevenir el desperdicio y promover prácticas sostenibles.</p> <p>Es importante resaltar que el Sistema de Seguridad y Salud en el Trabajo requiere de la coordinación con diferentes actores de la entidad para asegurar que el empleador garantice el uso eficiente del recurso agua, así como la adecuada disposición de basuras para proteger la salud de los trabajadores. Estas condiciones son fundamentales para prevenir enfermedades y mantener un ambiente laboral saludable.</p> <p>En este sentido es pertinente que el responsable del SG-SST apoye la implementación de mejores prácticas y gestione actividades de inspección que le permita a la Entidad identificar y reaccionar oportunamente ante situaciones que requieren mejoras para el mantenimiento del sistema.</p>

Es importante que desde el SG-SST se coordine con quienes corresponda para que se gestione el mantenimiento preventivo y correctivo. Las griferías con escapes o averías deben ser reparadas o reemplazadas para evitar riesgos sanitarios y asegurar el bienestar del personal. Para evitar estas contingencias, una buena práctica es implementar las actividades de inspección regular de las instalaciones, incluyendo redes de agua, para evitar deterioros que puedan causar desperdicio.

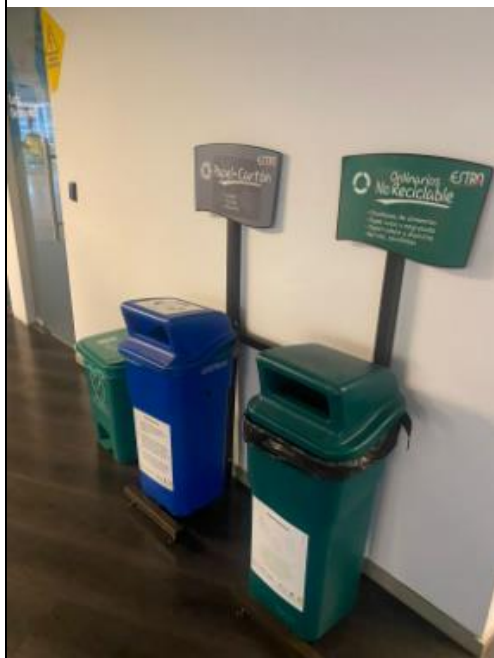
De otra parte, se observó que la entidad tiene habilitados en cada uno de sus niveles /pisos puntos ecológicos señalado para residuos orgánicos aprovechables y no aprovechable, sin embargo, al revisar en prueba de recorrido, se encontró que en el piso 5, nivel 3, la disposición de residuos no se realiza conforme al código de colores, especialmente en las canecas grises que están señalizadas para papel cartón en la que se depositan residuos ordinarios no reciclables.

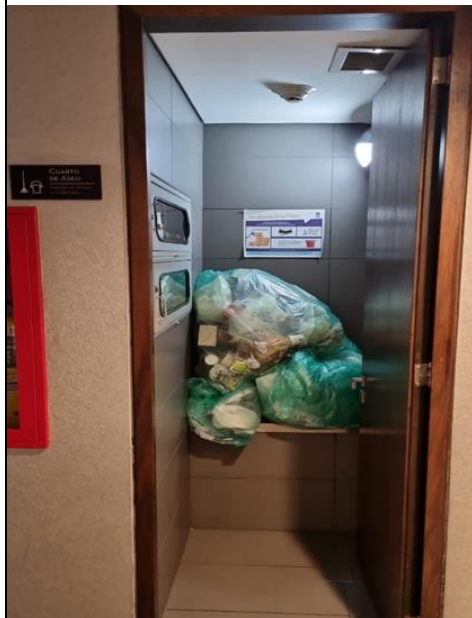
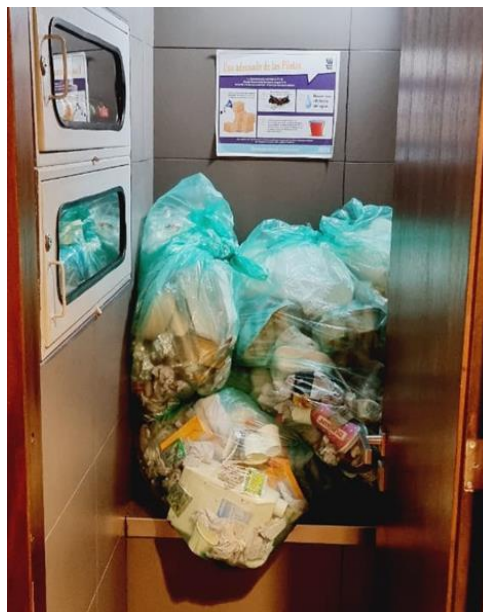
Igualmente, se observó que en la entidad cuando hace la recolección de los residuos recoge en una sola bolsa de basura todos los residuos que se encuentran en los distintos contenedores sin hacer separación y procede a llevar las bolsas resultantes de manera temporal a la zona del cuarto de aseo, esta situación no permite que la labor de separación de residuos sea efectiva. Además, en ese mismo estado (residuos contaminados) se continúa la disposición final de residuos por parte de la administración del edificio. Esta situación se encontró en el piso 4, nivel 3 del edificio.

NO CONFORMIDAD No.3: Se identificaron deficiencias en la gestión y separación de residuos sólidos en la entidad. Aunque se dispone de puntos ecológicos señalizados en cada nivel, en el piso 5, nivel 4 se encontró que no se cumple con la disposición de residuos empleando el código de colores establecido, particularmente en las canecas grises destinadas para papel y cartón, donde se depositan residuos no reciclables. Además, durante la recolección de residuos, se evidenció que en el piso 4, nivel 3, todos los desechos de los contenedores son mezclados en una sola bolsa, lo que imposibilita la correcta separación y reciclaje. Esta práctica se mantiene hasta la disposición final generando la contaminación general de todos los residuos, lo que compromete la efectividad del manejo ambiental y la sostenibilidad de este proceso de separación que hace el Ministerio.
(Ver página 62)

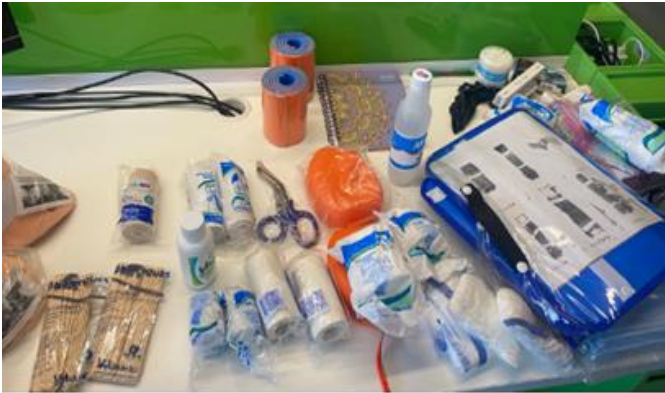
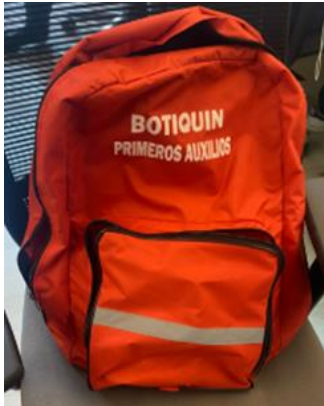
5.1.2 Brigada de prevención conformada, capacitada y dotada	<p>Los botiquines tipo A, se encuentran disponibles en maletines portátiles, los cuales están ubicados en el piso 2, nivel 1; piso 4, nivel 3 y piso 6, nivel 5.</p> <p>Los botiquines contienen los siguiente insumos: linterna con baterías, termómetro, Pito, tijeras punta redonda y tijeras para cortar vendajes y ropa en caso de ser necesario, cuello ortopédico para inmovilización cervical tipo filadelfia, kit inmovilizador de extremidades, inmovilizador maleable, mascarilla para rescate RCP, guantes x 100 und, tapabocas, bajalenguas, hisopos largos y cortos almacenados en una bolsa resellable para su conservación.</p> <p>Dentro del contenido obligatorio de los botiquines se encontraron los siguientes insumos vencidos: Suero fisiológico vencido en marzo de 2024, alcohol vencido en noviembre 2023, solución yodada vencida en abril de 2024, toalla impregnada alcohol isopropílico 70% y clorhexidina 2%, vencida en abril de 2024, gasa estéril vencida en noviembre 2023, venda algodón laminado de 3"x5 yardas, vencida en junio de 2023, venda elástica de 5"x5 yardas, vencida febrero de 2024, venda elástica de 2"x5 yardas, vencida mayo 2024, venda elástica de 3"x5 yardas, vencida mayo de 2024, venda de algodón laminado 5"x5 yardas, vencida en mayo de 2024, esparadrapo de 4"x5 yardas, vencido en marzo de 2024 y apósitos oculares almacenados en bolsa resellable en la que ya no se puede observar la fecha de vencimiento, volviéndose inseguros para uso.</p> <p>También se observó que en el piso 3, nivel 2 y en el piso 5, nivel 4 no existen botiquines.</p> <div>

</div> <p>De otra parte, en cuanto a la dotación para la preparación y respuesta ante emergencias, considerando la disposición interna de las áreas del edificio y las salidas de emergencia, se conoció que existe la necesidad de implementar un sistema de comunicación eficiente que garantice la prestación de ayuda inmediata en caso de emergencias o situaciones de urgencia. Dotación que de acuerdo con lo aclarado favorecería la labor de las Brigadas de emergencia.</p>

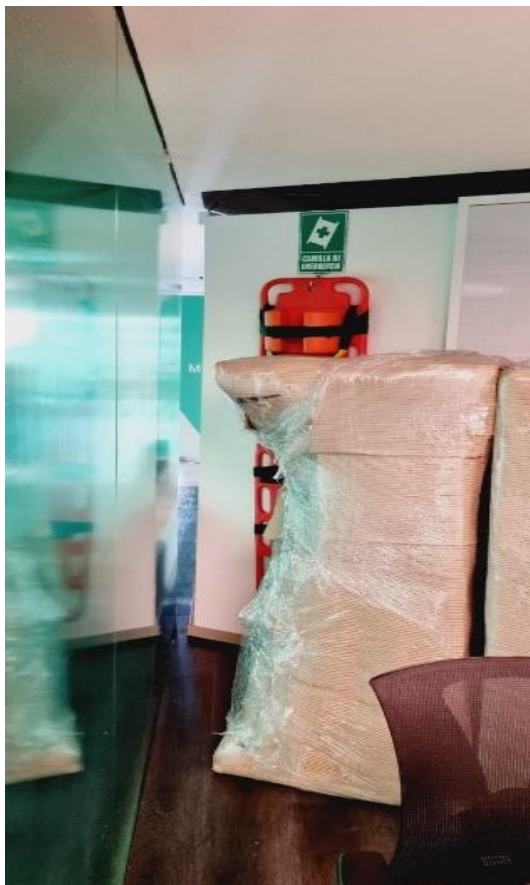
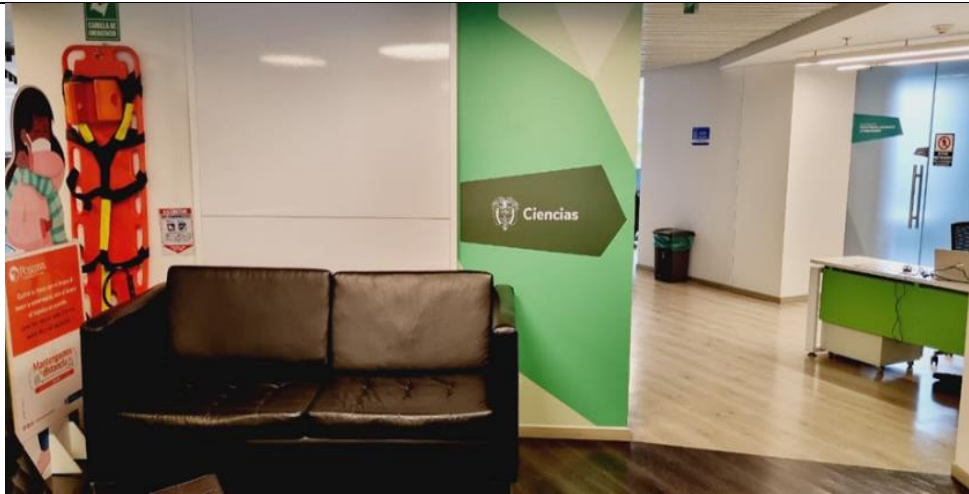
Igualmente se encontró que, durante el recorrido se identificaron diferentes obstrucciones a camillas, así: una camilla en el piso 6, nivel 5, bloqueada por un mueble grande; otra en el piso 4, nivel 3, obstaculizada por un objeto voluminoso aforado con cartón; y una más en el piso 3, nivel 2, que permanece constantemente obstruida por una silla. Incluso al retirarse, la silla vuelve a colocarse en la misma posición.

Estas situaciones dificultan el acceso y el uso inmediato de las camillas, comprometiendo su funcionalidad en caso de emergencia.

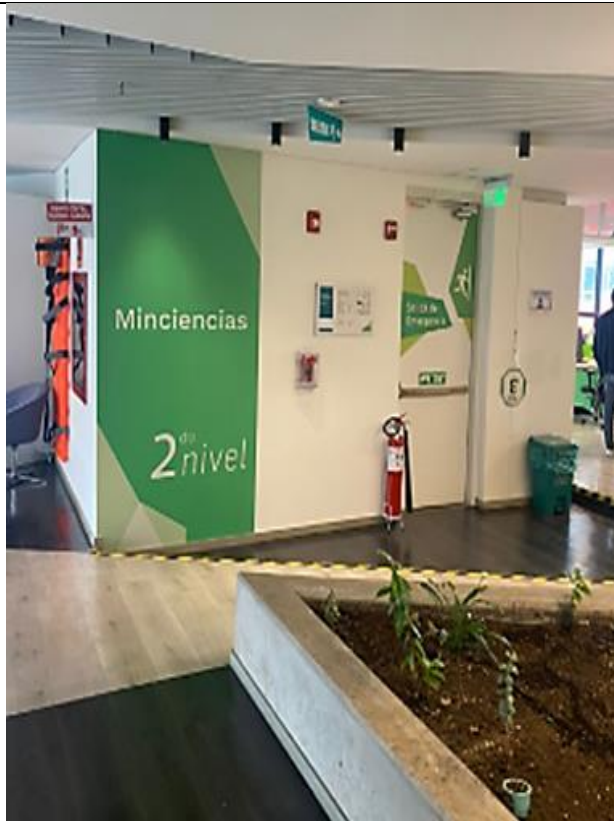
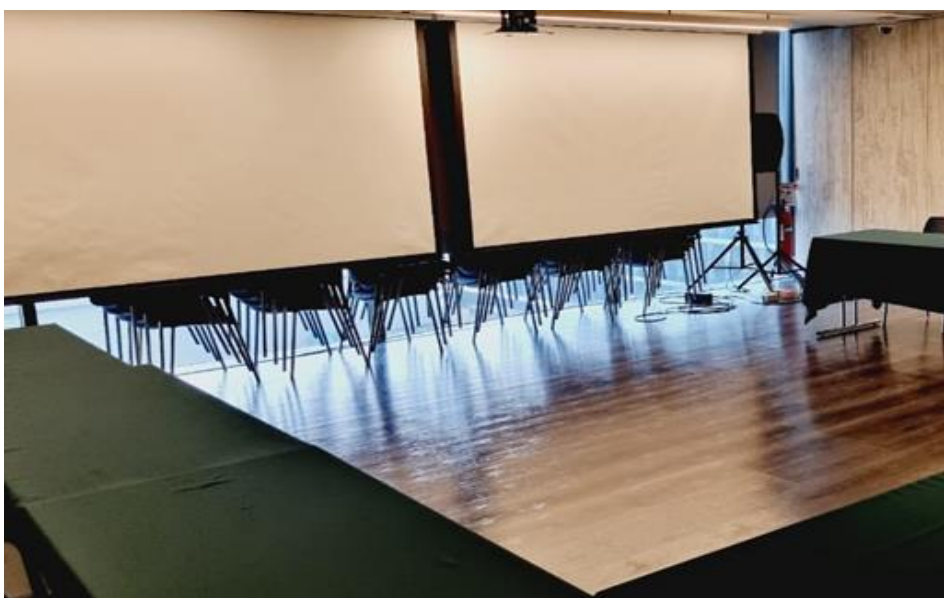
Igualmente, se observó que la entidad tiene dispuestos en cada uno de sus niveles /pisos diferentes extintores ubicados para reaccionar en caso de emergencias, entre estos se encontró extintores tipo gas carbónico CO2 de 10 LB y extintores de agua presión de 2.5 Galones, los cuales estaban ubicados en diferentes espacios de las dependencias del Ministerio.

Respecto a la ubicación de los extintores se encontró que cerca de los cuartos de archivo se habían dispuesto los extintores de agua presión. E igualmente se encontró que los extintores tipo gas carbónico estaban distribuidos en diferentes áreas.

También se evidenció que estos extintores tienen fecha de servicio abril de 2023 y fecha de recarga abril de 2024, sin embargo, a la fecha de la prueba de auditoria no se había contratado el servicio; Al respecto, se conoció que desde la Dirección de Talento Humano y la Secretaría General se vienen realizando gestiones para adelantar el proceso de contratación.

NO CONFORMIDAD No.4: Se evidenció el incumplimiento y necesidad de mejoras en la gestión y disponibilidad de elementos esenciales para emergencias en la entidad, afectando la adecuada prevención, preparación y respuesta ante emergencias, así:
